Das Rüdlinger Hangrutsch – Experiment

In einer gross angelegten experimentellen Studie wurde an einem bewaldeten Hang in der Nordschweiz eine Rutschung durch Beregnung künstlich ausgelöst. Das Experiment gelang mit grossem Erfolg und brachte wertvolle Erkenntnisse über die Entstehung von Hangrutschungen.

von Sarah Springman, Peter Kienzler, Amin Askarinejad, Francesca Casini, Marco Sperl, Ernst Bleiker / IGT; Devrim Akca, Armin Grün, Professur für Photogrammetrie / IGP

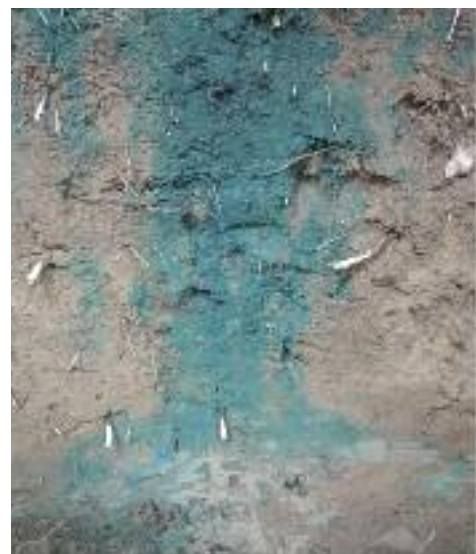
Abb. 3: Infiltrationsmuster in einem Bodenprofil (Massstab: Von der Bodenoberfläche bis in 1.3 m Tiefe).

rometer entnommen. Mit einem seismischen Dilatometer-Verfahren wurde die Scherwellengeschwindigkeit gemessen (Andreas Schmid und René Rohr, Geomechanik-Gruppe des IGT). Infiltrationsexperimente mit einer Kleinberegnungsanlage wurden auf mehreren 1 m²-Plots durchgeführt, um die Infiltration zu beschreiben und zu quantifizieren. Dabei wurde mit der Lebensmittelfarbe „Brilliant Blue“ eingefärbtes Wasser verwendet, womit gezeigt werden konnte (Abb. 3), dass die Infiltration recht gleichmässig und homogen, mit wenig präferentiellm Fliessen erfolgte, und dass sich – zumindest lokal – aufgesetzte Hangwasserspiegel über dem anstehenden Sandstein ausbilden können (hier in ca. 1 m Tiefe, Abb. 3).

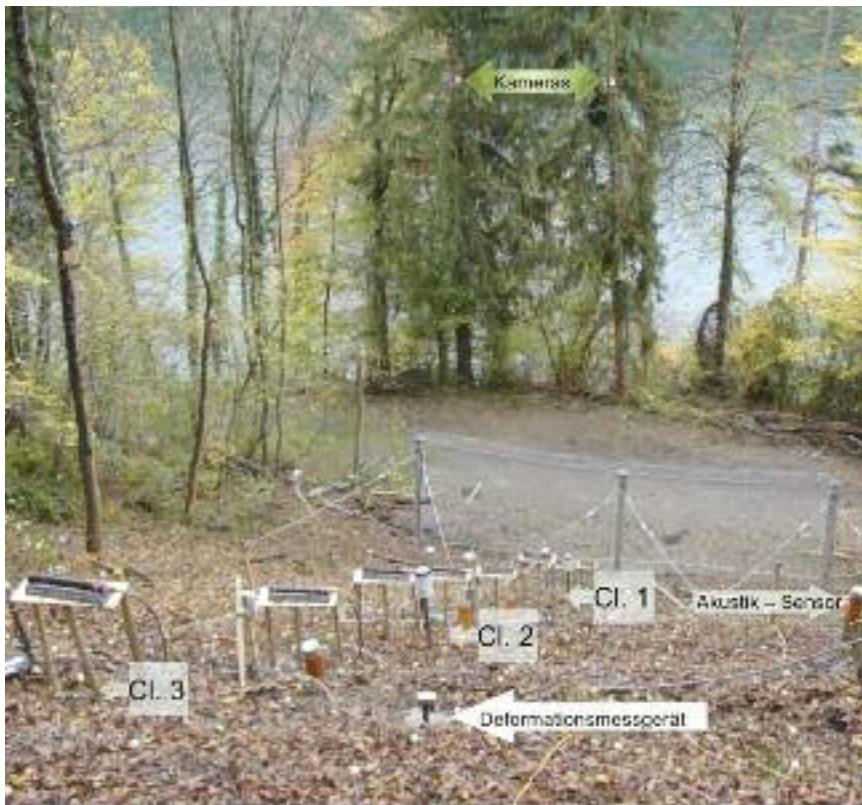
Abb. 4: Lage der Messinstrumente, der Berechnungsanlage und der Photogrammetrie-Kameras.

Während des Beregnungsexperiments wurden für die Erfassung der Oberflächendeformationen vier Kameras verwendet. Die IDS-Kameras wurden in robuste Gehäuse montiert, um sie gegen Umwelteinflüsse zu schützen. Jeweils zwei waren mit 8.0 mm und 12.0 mm C-Mount Objektiven ausgestattet. Sie wurden von einem professionellen Baumpfleger in ca. 25 m Höhe auf zwei grossen Bäumen installiert. Etwa 250 weisse Tischtennisbälle (mit einem Durchmesser von 40 mm) wurden auf Holzstäbe geklebt und in einem 1 m mal 1 m-Raster im Boden verankert (Abb. 4). 21 zufällig verteilte Kontrollpunkte wurden an umgebenden Bäumen festgelegt. Die Positionen der Tischtennisbälle konnten mit einer selbstentwickelten Software mit einer Genauigkeit von ±16.5 mm in horizontaler und mit ±3.4 mm in vertikaler Richtung bestimmt werden. Während des zweiten Beregnungsexperiments wurde die Beregnungsfläche ca. 5 m hangaufwärts vergrössert. Für eine verbesserte Sichtbarkeit wurden auf dieser Fläche die Tischtennisbälle durch

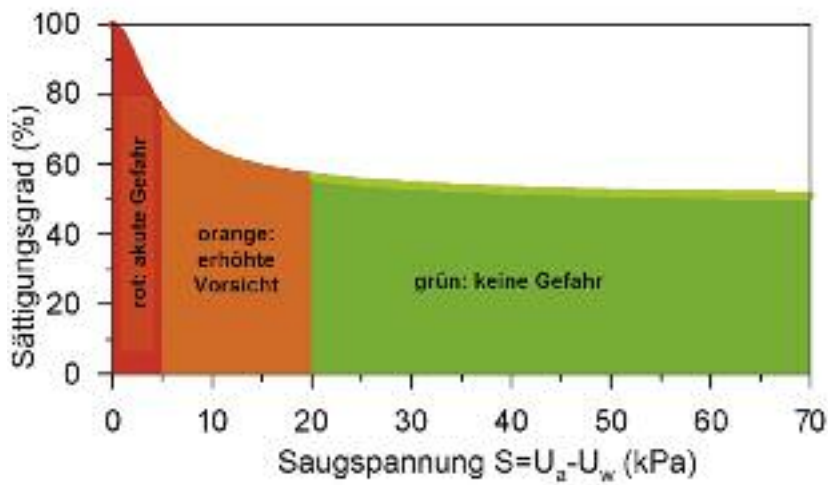
Abb. 6: Entscheidungsdiagramm für die Umsetzung des Sicherheitskonzeptes.

Ein Sicherheitskonzept wurde erstellt, um zu verhindern, dass jemand von der Rutschung erfasst werden könnte. Es war davon auszugehen, dass die Rutschung innerhalb von Sekunden vorüber sein würde, so dass kein Entkommen aus dem bewegten Schutt möglich wäre. Das Konzept wurde auf der Grundlage der gemessenen Sättigung und Saugspannung in verschiedenen Tiefen erstellt. Die beobachteten Parameter wurden mit Stabilitätsberechnungen gekoppelt und ergaben so ein Entscheidungsdiagramm mit verschiedenen Phasen (rot, orange, grün, Abb. 6) Zusammen mit weiteren Beobachtungen und Messungen wurde ein klares System vorgegeben, mit dem beurteilt werden konnte, welche Handlungen erlaubt waren und mit dem die Kommunikation zwischen den Mitarbeitern und zur lokalen Bevölkerung vereinfacht wurde. Phase „rot“ bedeutete beispielsweise, dass der Hang jederzeit abrutschen könnte. Die Gefahrenzone durfte unterhalb des Schutznetzes nicht betreten werden und niemand durfte näher als 20 m an den Hang herangehen.

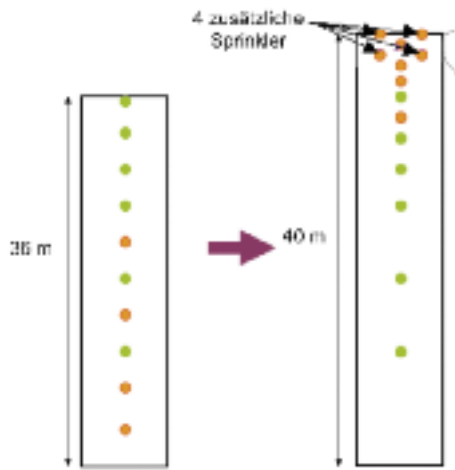
▲ Abb. 8: Positionen der einzelnen Sprinkler: Oktober 2008 (links); März 2009 (rechts).

stabilisierende Wirkung der Wurzeln fest – insbesondere im linken unteren Bereich des Testhangs. Aufgrund dieser Überlegungen wurden folgende Massnahmen für ein zweites Experiment getroffen: Nachdem noch einmal detailliert die unterschiedlichen hydraulischen Durchlässigkeiten des oberen und des (durchlässigeren) unteren Hangbereichs getestet wurden, wurde die Beregnungsanlage dahingehend verändert, dass die hauptsächliche Beregnung in den oberen Hangbereich und noch darüber hinaus verlagert wurde (Abb. 8), wo ein geringerer stabilisierender Einfluss der Vegetation erwartet wurde und wo sich eher ein Hangwasserspiegel über dem (undurchlässigeren) Gestein ausbilden würde. Zusätzlich wurden entlang den Rändern des Testhangs die Wurzeln bis in eine Tiefe von ca. 30 cm abgeschnitten. Einige zusätzliche hydrologische Messvorrichtungen wurden installiert und eine neuerliche Beregnung über eine Dauer von zwei Wochen im März 2009 geplant, um eine Sättigung des Bodens und das Auslösen einer Rutschung zu erreichen.

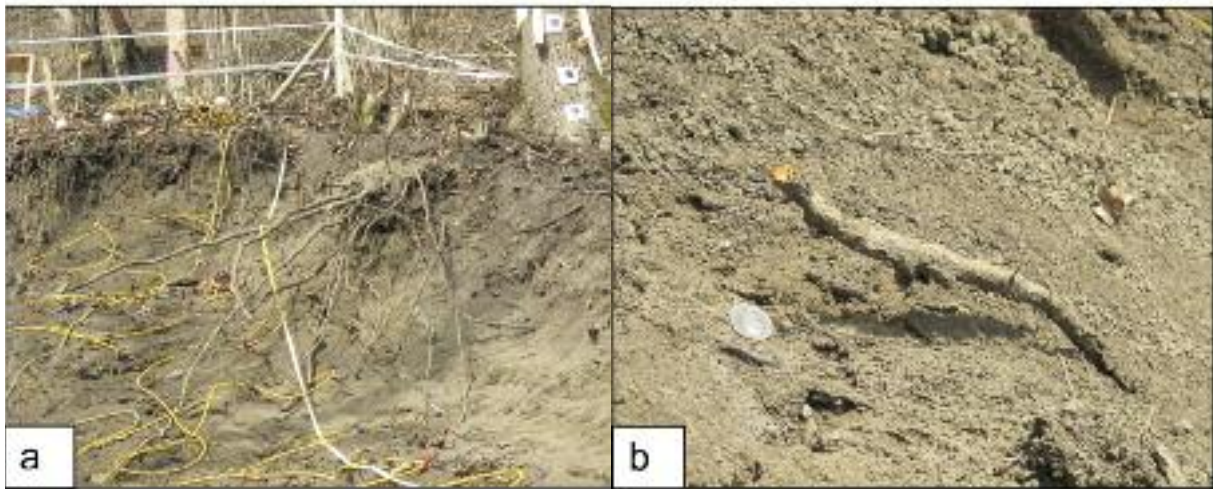
Abb. 10: a) Abgestreifte und b) abgebrochene Wurzeln an der Seite der Rutschfläche.

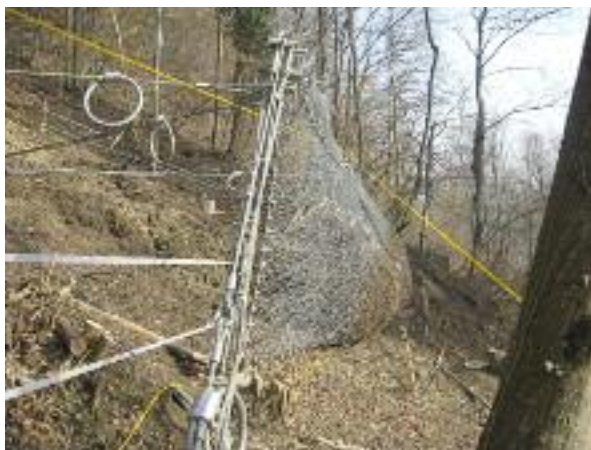
Abb. 11: GEOBRUGG - Schutznetz gefüllt mit Schutt.

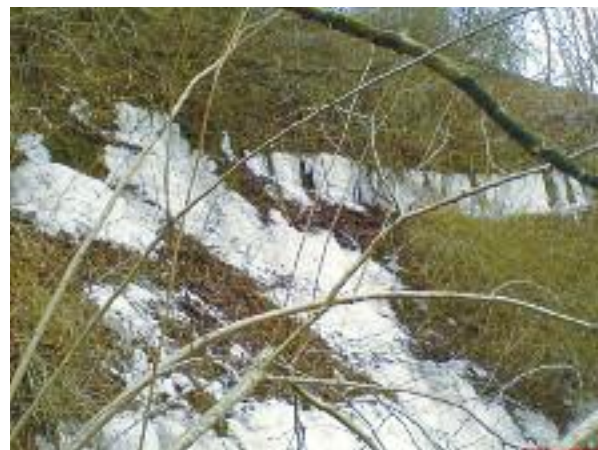
Abb. 12: Gefrorener Quellhorizont.

Hanginstabilitäten. Wenn flachgründige Böden auf halbdurchlässigem Gestein vorhanden sind, können sich lokale Hangwasserspiegel entwickeln oder sogar ausfliessen und Rutschungen auslösen. Wertvolle Hinweise auf solche episodischen Quellen kann die Vegetation geben bzw. im Winter auch die Entstehung von Eis (Abb. 12). Das Experiment unterstrich auch den grossen positiven Effekt der Vegetation auf die Hangstabilität, wobei v.a. Baumwurzeln tiefgründige Verankerungen darstellen können, was durch das Experiment eindrücklich gezeigt und quantifiziert werden konnte.
