### Dangers en montagne

## Laves torrentielles

*Au cours des trente dernières années, les coulées de boue ont fait plus de vingt morts en Suisse, avec des dégâts se chiffrant à plus de 360 millions de francs. La compréhension de ce phénomène est, par conséquent, d'importance capitale pour la protection de la population et de la vie dans les Alpes.*

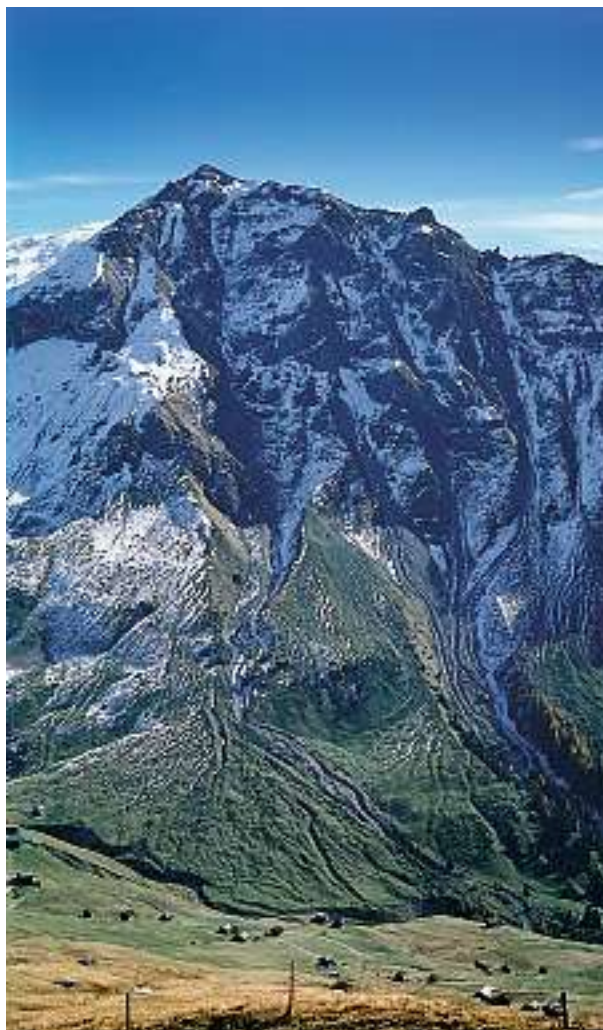
Le Stelli/GR, 2622 m, avec deux chenaux de laves torrentielles et la zone d'arrachement très raide située à l'ombre, tout en haut. Plus bas, on voit le lit du torrent, relativement court dans cet exemple, et un important cône de déjection en grande partie recouvert d'un tapis herbeux

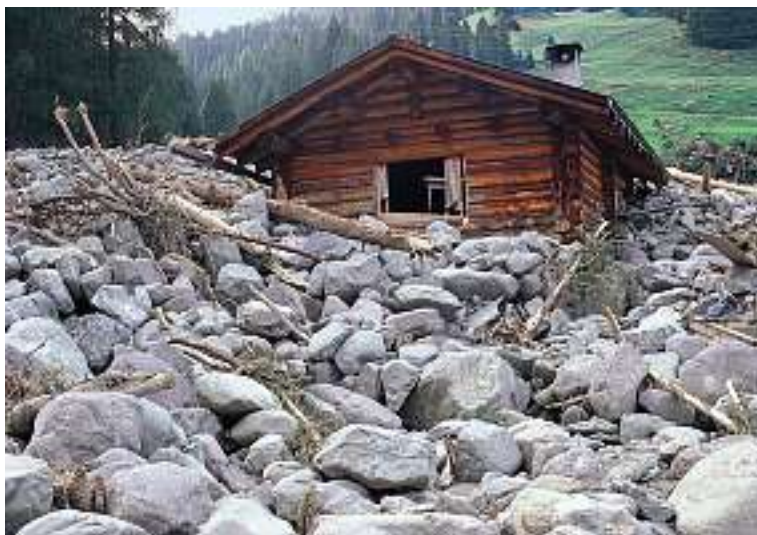
Pratiquement aucun matériau à faible granulométrie, mais beaucoup d'arbres et de blocs caractérisaient la lave torrentielle du Chummerbach, près de Davos, survenue pendant l'été 1999

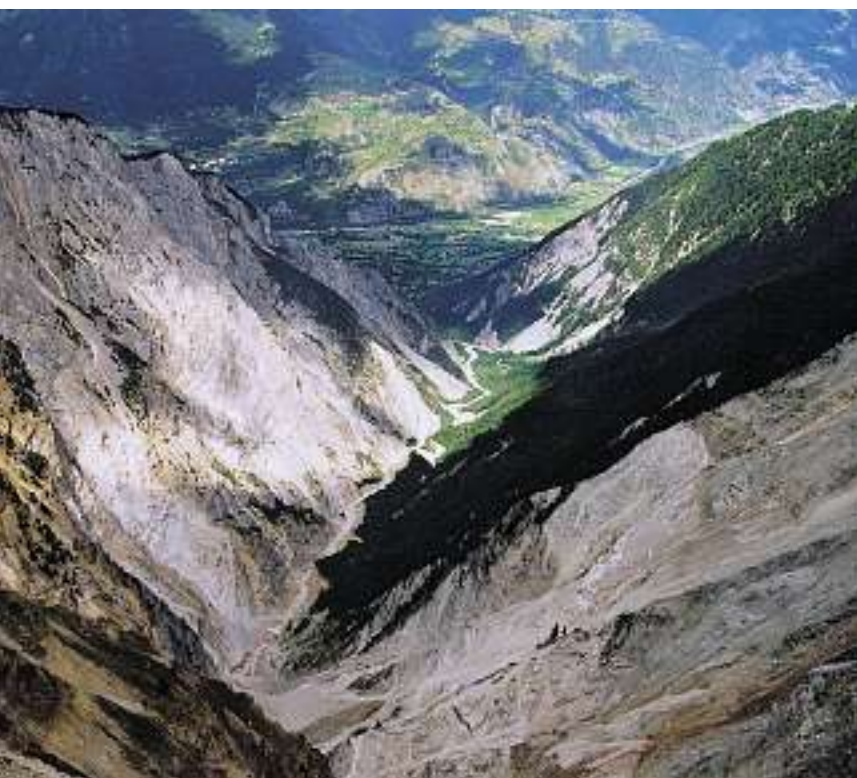
Vue sur le bassin versant fortement raviné de l'Illgraben. Les quantités importantes de matériaux instables et la forte déclivité favorisent la formation de laves torrentielles. On en enregistre plusieurs par année lors de fortes précipitations

comportement d'une coulée, la simulation des processus s'avère difficile, ce qui rehausse l'importance des stations d'observation gérées par le WSL à Silenen/UR, à Randa/VS, dans l'Illgraben près de Susten/Loèche/VS et à Preonzo/TI. Dès qu'une lave torrentielle se prépare, elle stimule des sismographes qui mettent en marche toute une série d'appareils de mesure, comme des caméras vidéo pour filmer la coulée, ainsi que des instruments mesurant la profondeur et le volume des débris. Dans l'Illgraben, les

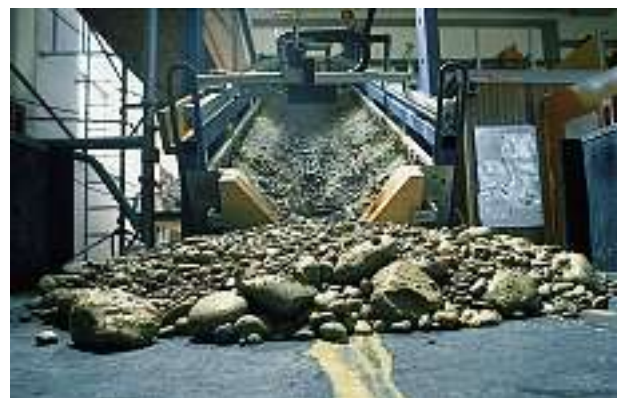
Le chenal d'essai de l'Institut fédéral de recherches sur la forêt, la neige et le paysage (WSL), avec les dépôts d'une lave torrentielle. Les plus grosses pierres mesurent

environ 10 cm. Un rayon laser (en haut au centre) permet de mesurer la profondeur de la coulée et la topographie du chenal

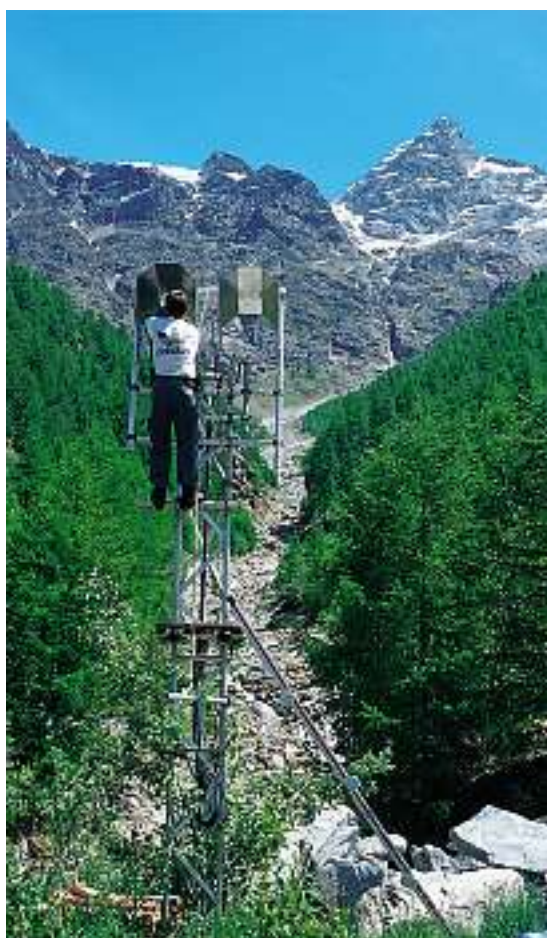
L'installation de caméras vidéo et de projecteurs le long du cours d'eau qui traverse le village de Randa sert à récolter des données sur le phénomène de la lave torrentielle. A l'arrière-plan, le lit du torrent et le bassin versant du Grabenhorn, 3372 m

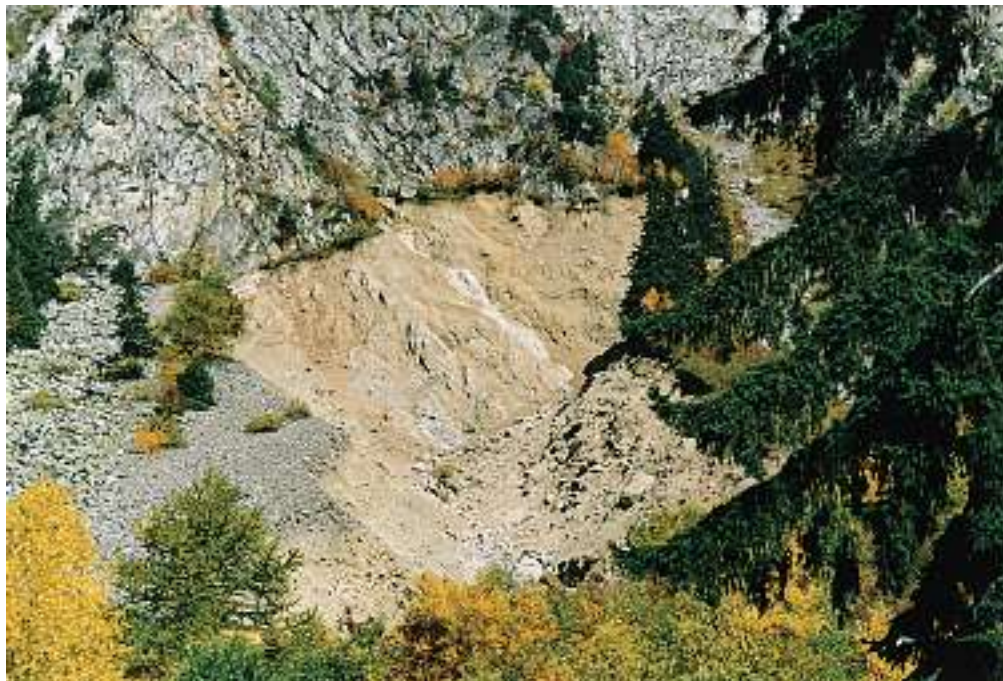
**Le bassin de réception, qui atteint une profondeur de 15 m dans la zone d'arrachement de la lave torrentielle survenue au-dessus de Fully, en octobre 2000. Les mesures ont montré que près de 250 000 m<sup>3</sup> de débris provenaient de cette zone**

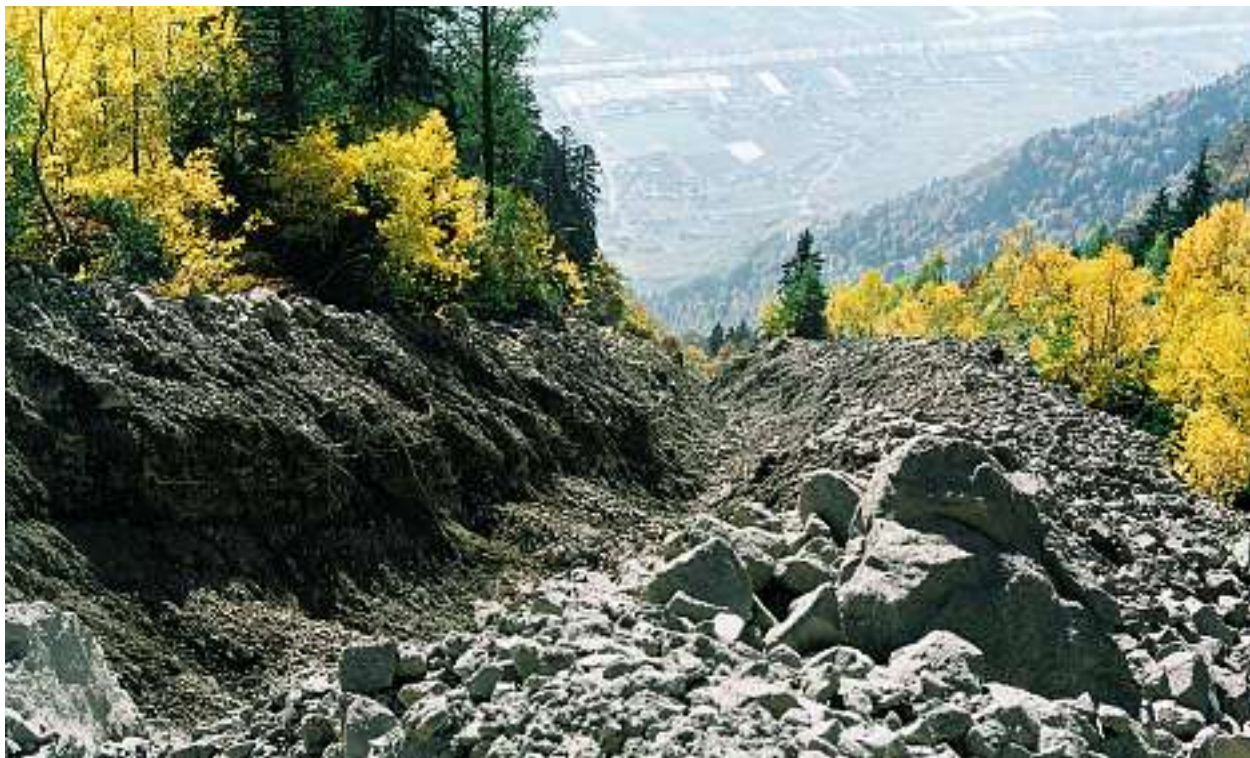
**Les racines dans le flanc gauche du chenal d'écoulement montrent clairement la limite entre les levées de trois mètres de haut et les profondes tranchées creusées par l'érosion après la coulée survenue à Fully en octobre 2000, qui charriait plus de 300 000 m<sup>3</sup> de matériaux détritiques**

«levées», digues parsemées de gros blocs s'élevant de part et d'autre d'un chenal en pente très raide. Ces dépôts latéraux d'éboulis rétrécissent le chenal pour l'arrière de la coulée. Il n'est pas rare qu'une lave torrentielle change complètement le visage d'un cours d'eau, vu les importants phénomènes d'érosion dans les zones à forte déclivité et les dépôts dans ses segments plus plats.

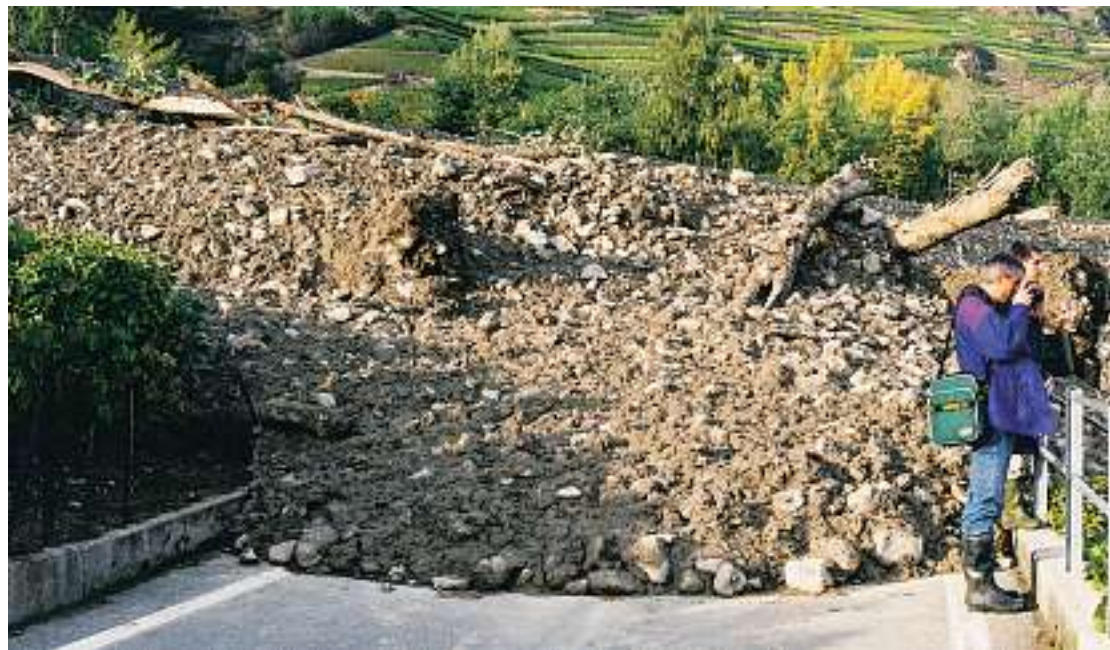
**Environ 2 ha de vignes et 3 ha de forêts de châtaigniers furent détruits par la lave torrentielle d'octobre 2000 à Fully. Le volume des débris charriés totalisait plus de 300 000 m<sup>3</sup>. Les zones habitées ne furent heureusement pas touchées, la coulée s'arrêta en plein champ**

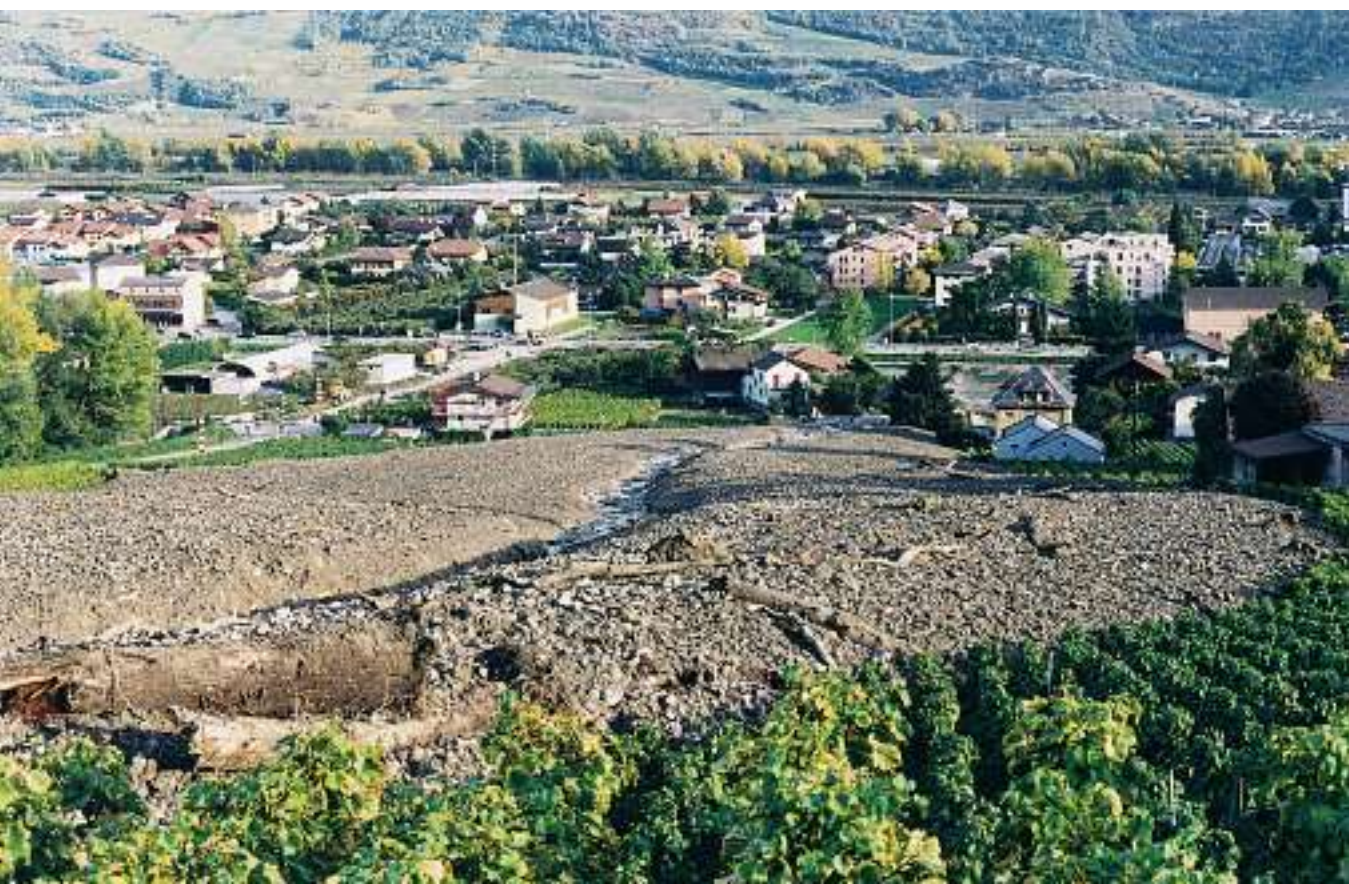
**On distingue nettement la limite de sédimentation au sein de cette coulée charriant des racines et des arbres. Les matériaux détritiques atteignaient par endroits 8 m d'épaisseur**
