## Vom Berg droht Gefahr

### Murgänge

Daniel Näf, Brian W. Mc Ardell  
Eidg. Forschungsanstalt WSL,  
Birmensdorf

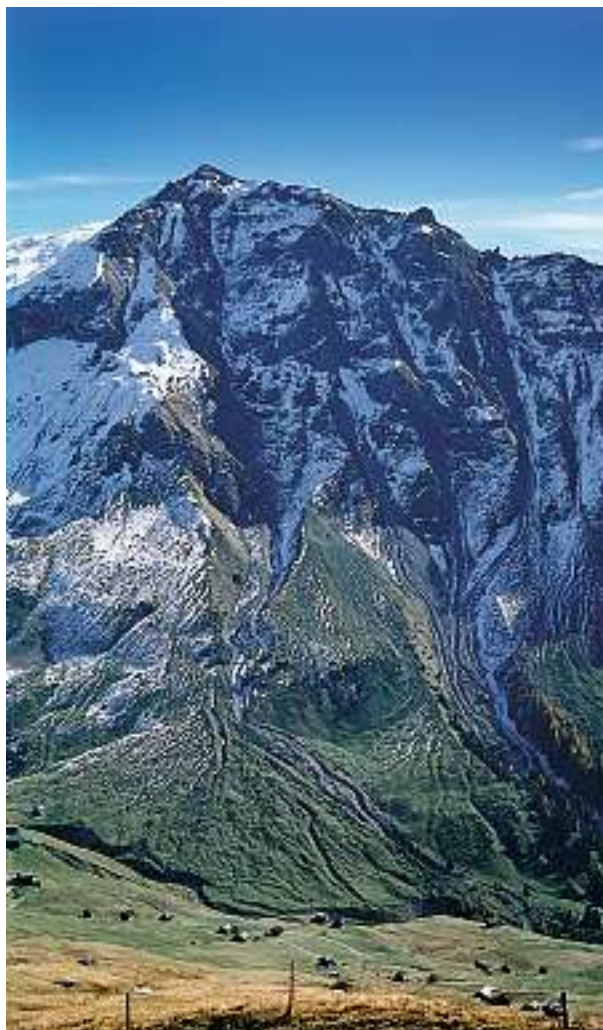
Der Stelli/GR, 2622 m, mit zwei nebeneinander liegenden Murgangrinnen und der im Schatten gelegenen Anrisszone im steilen, obersten Bereich. Weiter unten folgt das in diesem Beispiel relativ kurze Wildbachgerinne und ein grösstenteils mit Gras überwachsener, grosser Ablagerungskegel.

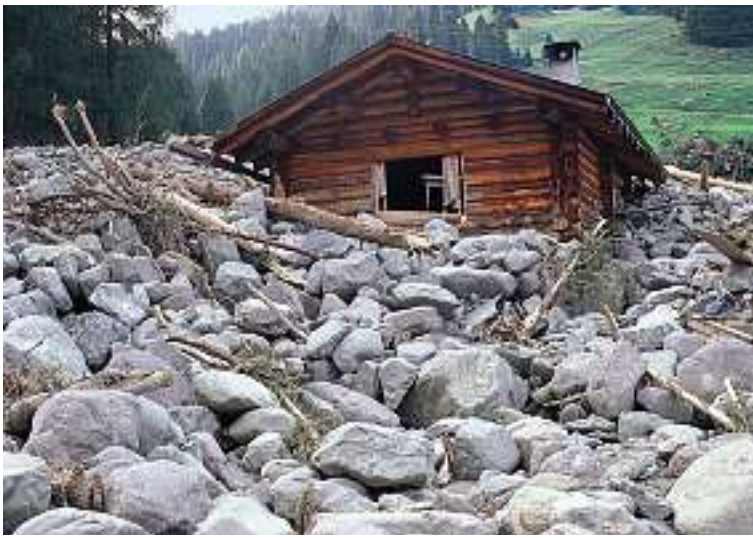
Praktisch kein Feinmaterial, dafür viele Bäume und Blöcke zeichnen den Murgang des Chummerbachs bei Davos im Sommer 1999 aus.

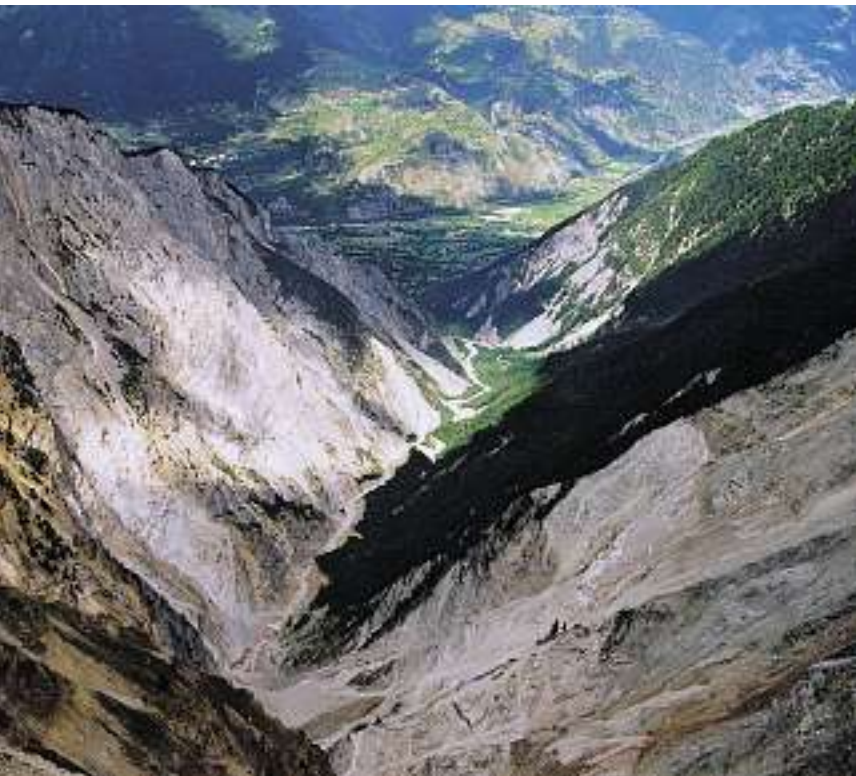
Ein Blick auf das stark verwitterte Einzugsgebiet im Illgraben. Die grossen Mengen an vorhandenem Lockermaterial im steilen Gelände begünstigen die Entstehung von Murgängen. Starke Niederschläge führen im Illgraben mehrmals jährlich zu Murgängen.

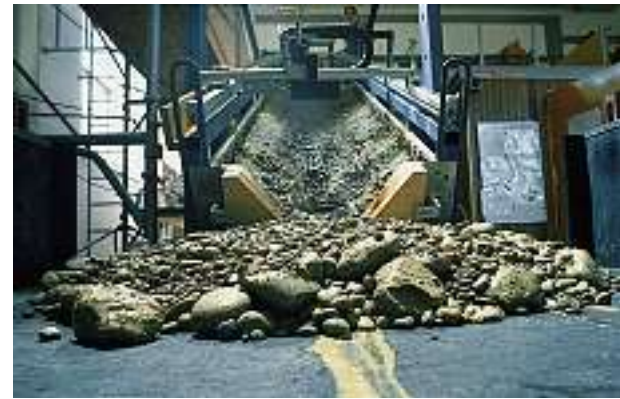
Die Versuchsrinne an der Eidg. Forschungsanstalt WSL mit Murgangablagerungen. Die grössten Steine sind ca. 10 cm lang. Mit dem Laser

(oben in der Bildmitte) können die Abflusstiefe und die Gerinnetopografie berührungsfrei gemessen werden.

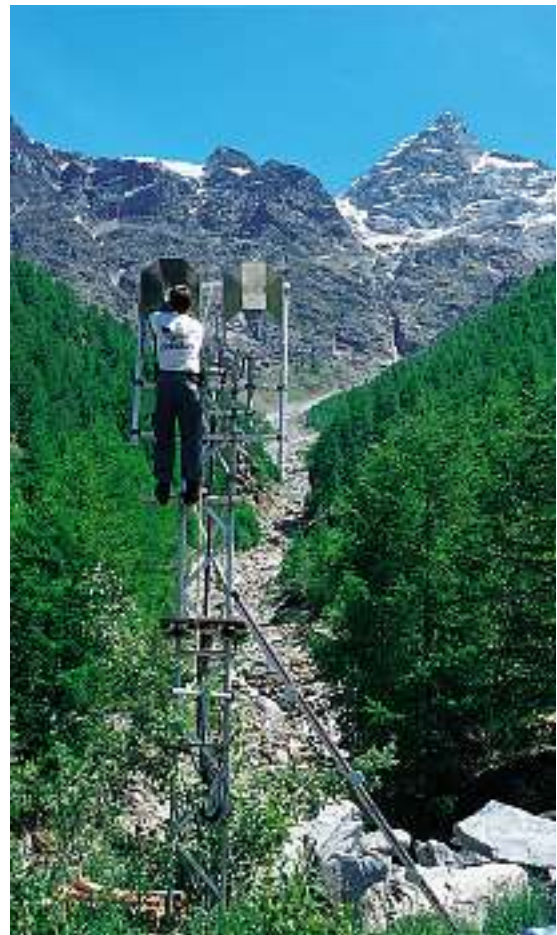
Die Installation von Videokamera und Scheinwerfer am Dorfbach in Randa dient der Erfassung von Daten eines Murganges. Im Hintergrund das Bachgerinne mit dem Einzugsgebiet Grabenhorn, 3372 m

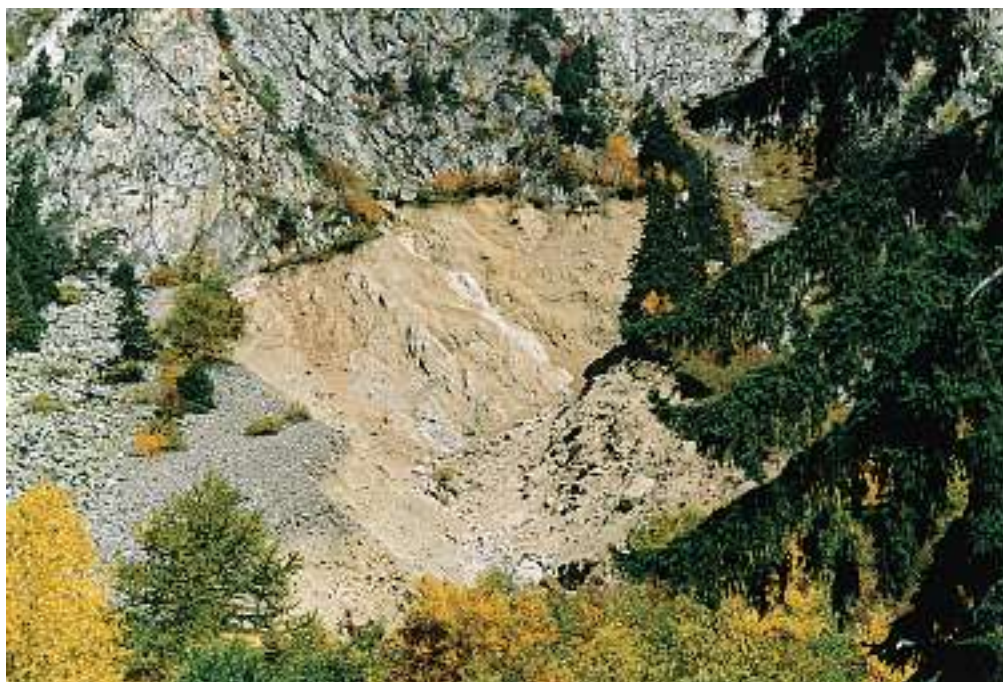
**Der bis zu 15 m tiefe Erosionstrichter im Anrissgebiet des Murgangs vom Oktober 2000 in Fully. Die Vermessung zeigte, dass ca. 250 000 m<sup>3</sup> Material aus diesem Gebiet stammten.**

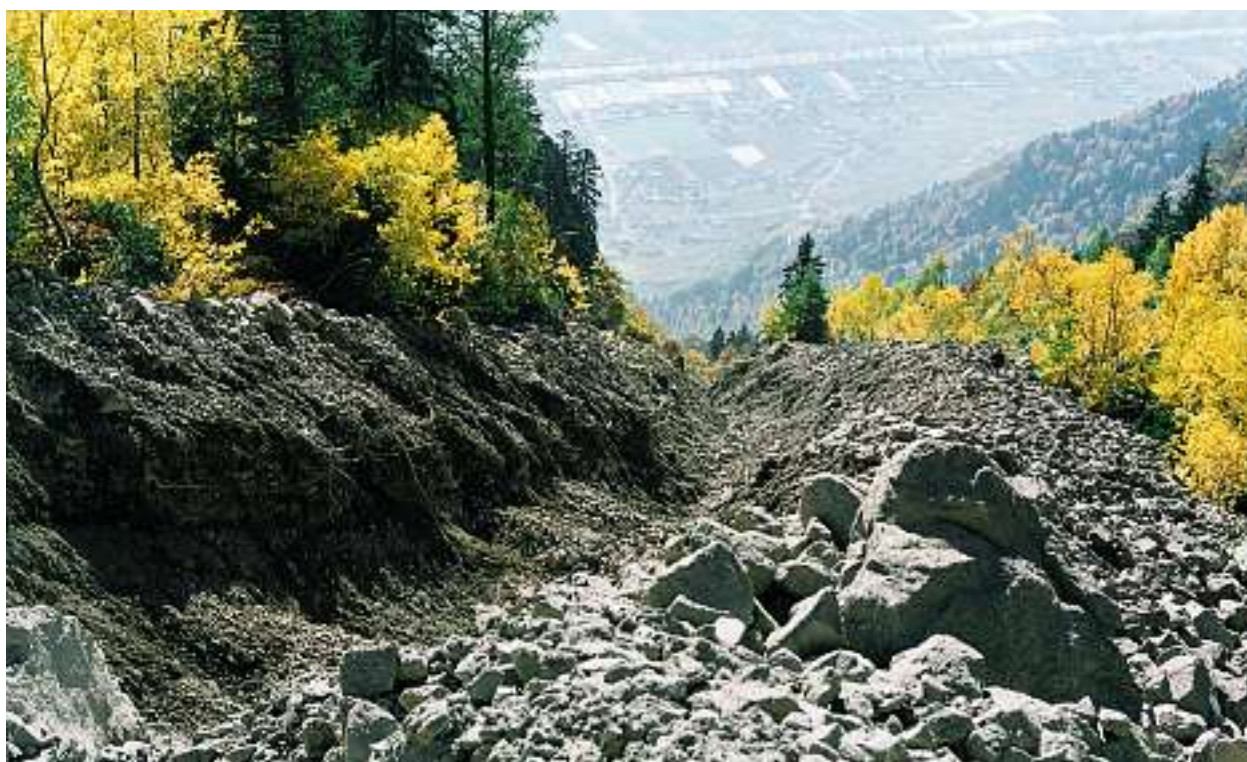
**Die Wurzeln an der linken Gerinneflanke zeigen deutlich die Grenze zwischen den rund drei Meter hohen Levées und der ebenso tiefen Erosion nach dem Murgang vom Oktober 2000 in Fully mit einem Volumen von mehr als 300 000 m<sup>3</sup>.**

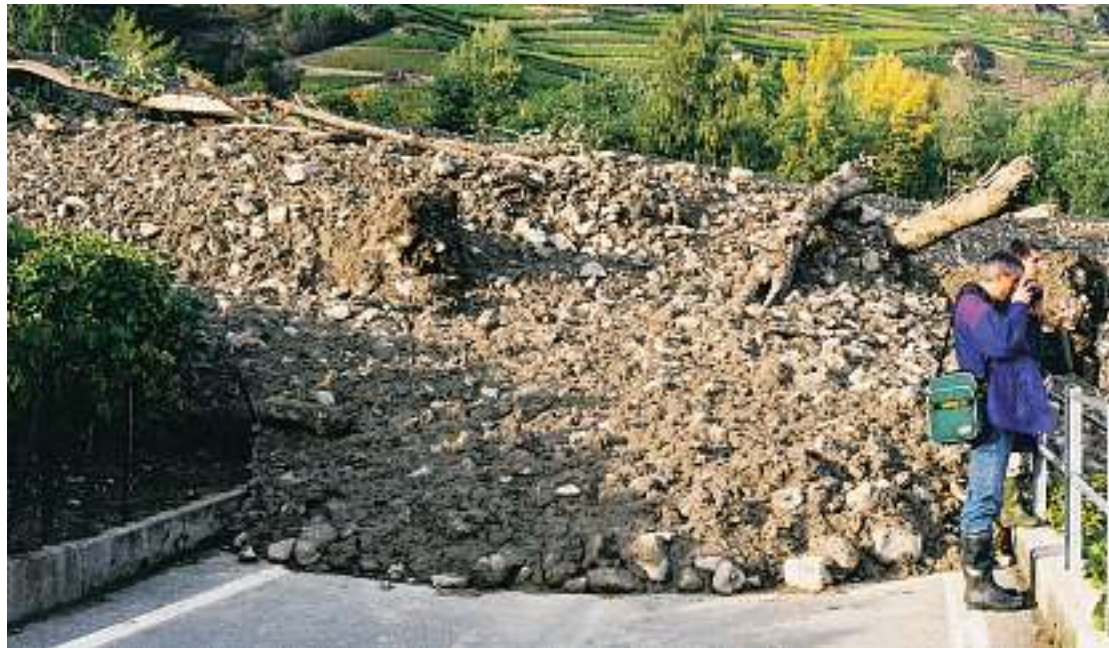
**Deutlich erkennbar ist die scharf gezogene Ablagerungsgrenze dieses mit Wurzeln und Bäumen beladenen Murgangs in Fully. Die Schuttmenngen waren bis zu acht Meter stark.**

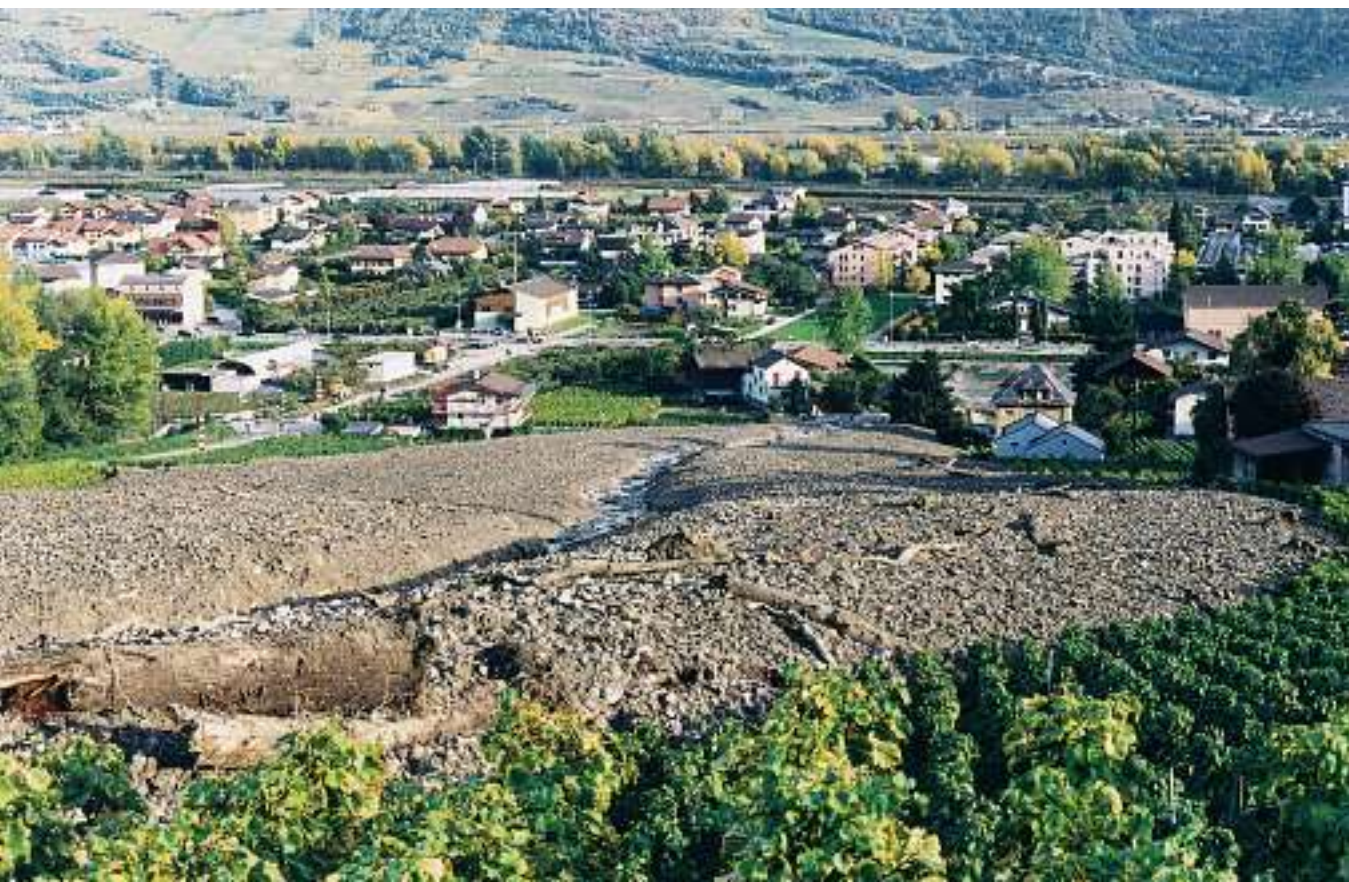
**Ungefähr zwei Hektaren Rebberg und drei Hektaren Kastanienwälder wurden beim Murgang vom Oktober 2000 in Fully zerstört. Das abgelagerte Geröll hatte ein Volumen von mehr als 300 000 m<sup>3</sup>. Das Siedlungsgebiet wurde zum Glück nicht betroffen, der Murgang kam im freien Feld zum Stillstand.**
